Kombination von terrestrischem Laserscanning, UAV- und Nahbereichsphotogrammetrie zur Erfassung komplexer Kirchenbauwerke in Georgien

THOMAS LUHMANN¹, MARIA CHIZHOVA², DENYS GORKOVCHUK³,
ANNIKA JEPPING¹ & HEIDI HASTEDT¹

Zusammenfassung: Im Rahmen einer Messkampagne zur dreidimensionalen Erfassung mehrerer historischer Kirchen in Tbilisi (Georgien) wurden im September 2018 photogrammetrische Aufnahmen und terrestrische Laserscans durchgeführt. Ziel war die vollständige räumliche Rekonstruktion mit einer Ortsauflösung und Genauigkeit von ca. 1cm unter teilweise erschwerten äußeren Bedingungen, die den Einsatz unterschiedlicher Messtechniken erforderten.

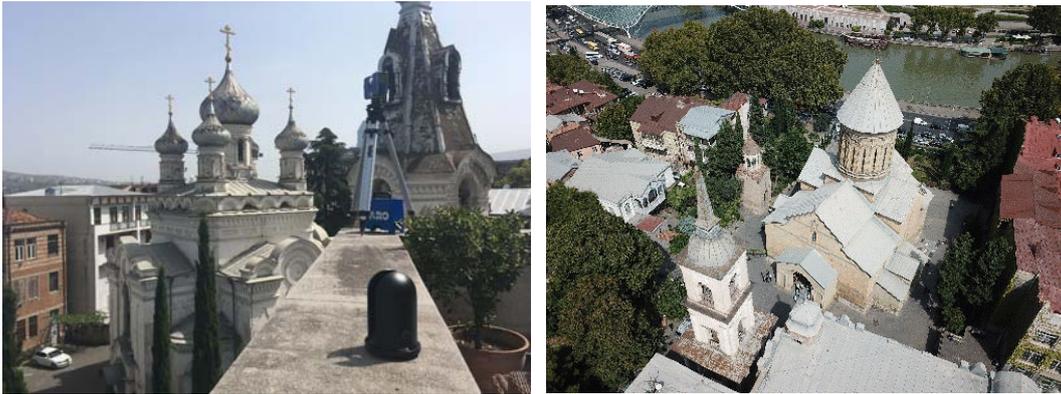
Abb. 2: Links: Russische Kirche im Kloster Lurdji; vorne: Leica BLK360; hinten auf Stativ: Faro Scanner
Rechts: Sioni-Kathedrale

Der Faro Focus 3D X330 (Abb. 2 im Hintergrund) ist ein geodätischer Laserscanner mit Phasenvergleichsverfahren und einer 3D-Punktgenauigkeit von ca. 2 mm in 10 m Entfernung. Die maximale Reichweite beträgt 330 m. Für das Laserscanning wurde ein Punktabstand von 6 mm in 10 m Entfernung gewählt. In diesem Modus benötigt ein vollständiger Scan ca. 25 Minuten, inklusive der zusätzlich aufgenommenen Bilddaten. Eine Übersicht der erfassten Daten kann Tab. 1 entnommen werden.

Der seit 2017 auf dem Markt erhältliche Laserscanner Leica BLK360 (Abb. 2 im Vordergrund) zeichnet sich vor allem durch seine Handlichkeit aus. Das Gerät ist vorwiegend für einfache Gebäudeaufnahmen mit mittleren Genauigkeitsansprüchen bei einer Reichweite bis 60 m konzipiert. Erste Untersuchungen zur Leistungsfähigkeit zeigen BLASKOW et al. (2018), die die vom Hersteller angegebene 3D-Punktgenauigkeit von ca. 6 mm in 10 m Entfernung bestätigen. Die Distanzmessung erfolgt nach dem WFD-Prinzip (wave form digitizer). Das Laserscanning mit dem BLK wurde im Betriebsmodus High Density vorgenommen, der einem Punktabstand von 6 mm in 10 m Entfernung entspricht. In diesem Modus benötigt ein vollständiger Scan inklusive der Aufnahme von Panoramabildern ca. 5 Minuten. Eine Übersicht der erfassten Daten kann Tab. 1 entnommen werden.

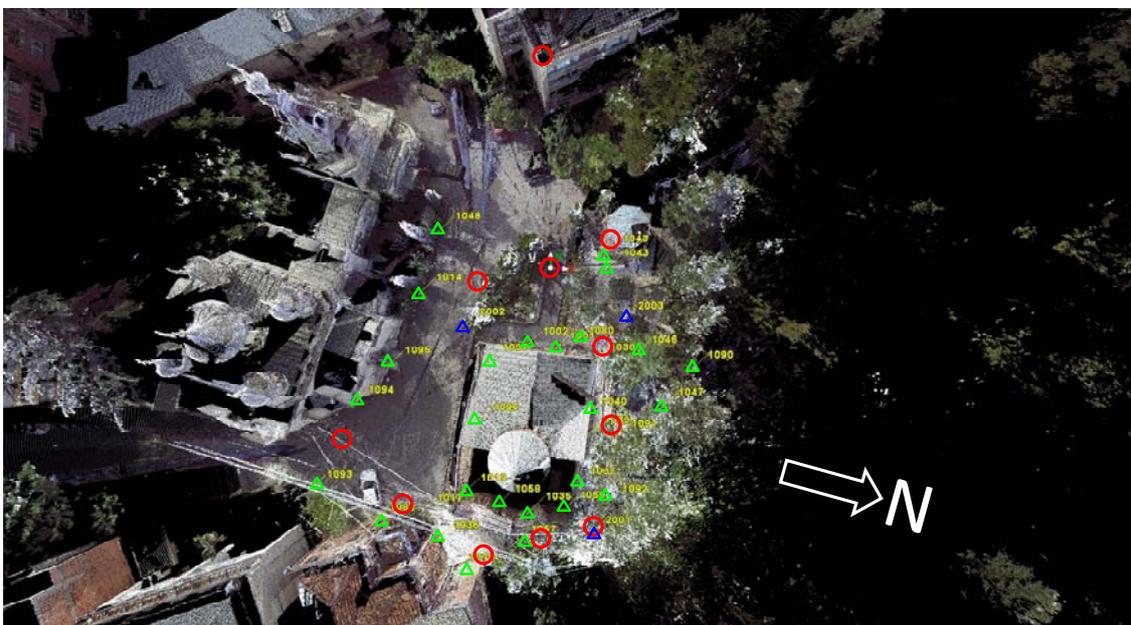
Abb. 3: Übersicht der registrierten Faro-Gesamtpunktwolke mit Verteilung der Standpunkte (rot) und Zielmarken (Papiermarken grün, Profitargets blau)

Neben 9 bodennahen Standpunkten wurden zwei Scans von erhöhten Standpunkten aus dem benachbarten Glockenturm sowie von einer Dachterrasse eines anderen Gebäudes aufgenommen (Abb. 2). Aufgrund der eingeschränkten Standortwahl konnten einige Teile des Daches sowie des Turmkegels nicht erfasst werden. Die Punktauflösung am Objekt schwankt bedingt durch sehr unterschiedliche Messdistanzen zwischen ca. 1 mm und 30 mm (Turm).

die Daten mit Register 360 registriert, das die Extraktion der 3D-Koordinaten der automatisch gemessenen Zielmarken erlaubt. Die Registrierung erfolgte über die abgebildeten Zielmarken mit anschließender Optimierung (ICP). Die mittlere Standardabweichung der Gesamtregistrierung beträgt dabei 6 mm. Bei einer Registrierung mit der Software Cyclone verbessert sich die Präzision der Registrierung auf 4 mm. Die mittlere Punktauflösung liegt zwischen 3 mm in bodennahen Bereichen und 5 mm am Turm. Abb. 3 stellt eine Übersicht der registrierten Punktwolke mit den Standpunkten und den erfassten Zielmarken dar.

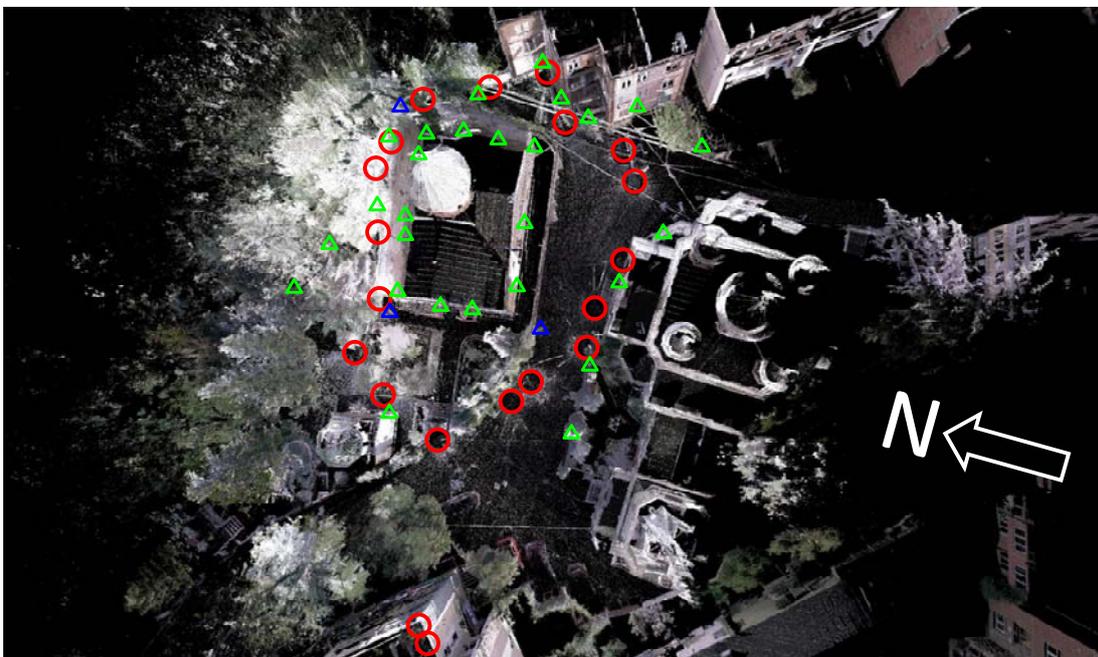
Abb. 4: Übersicht der registrierten BLK-Gesamtpunktwolke mit Verteilung der Standpunkte (rot) und Zielmarken (Papiermarken grün, Profitargets blau)

Auch für die BLK-Scans wurde noch vor Ort eine erste Registrierung mit dem Programm ReCap durchgeführt. Die spätere Gesamtregistrierung mit Register 360 ergab eine mittlere Standardabweichung von 9 mm. Die Registrierung erfolgte über die abgebildeten Zielmarken mit anschließender Optimierung (ICP). Die mittlere Punktauflösung liegt zwischen 4 mm in bodennahen Bereichen und 8 mm am Turm. Bei einer Registrierung mit der Software Cyclone verbessert sich auch hier die Präzision der Registrierung auf 4 mm. Abb. 4 stellt eine Übersicht der registrierten Punktwolke mit den Standpunkten und den erfassten Zielmarken dar.

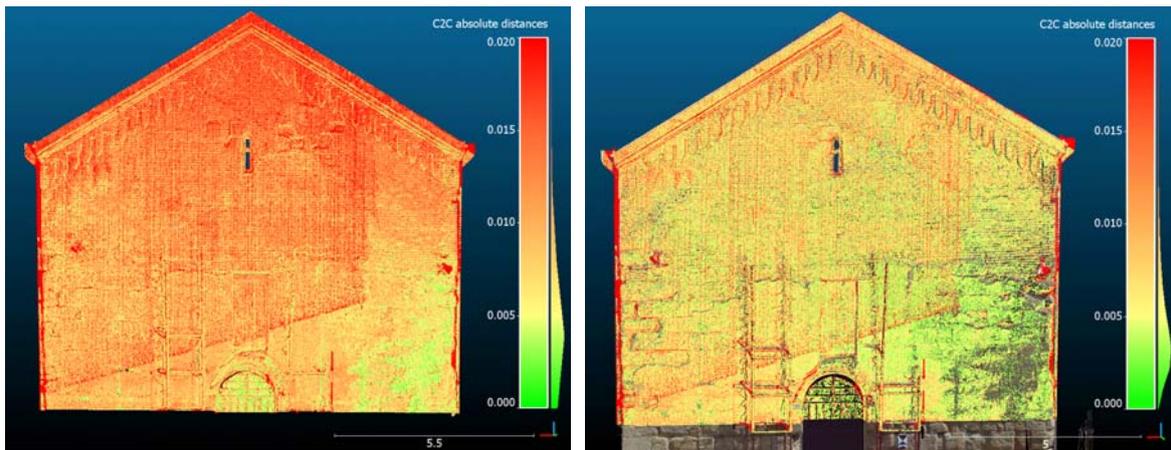
Außenwand durch Cloud-to-Cloud-Vergleich (Funktion Cloud/Cloud-Distance in CloudCompare) zeigt in Abb. 5 links, dass beide Punktwolken im Bereich von 5-10 mm zueinander passen, mit Ausnahme der Bereiche der Objektkanten (Gebäudeecken, Dachfirst). Auffällig sind geradenförmige Sprünge in den Abweichungen, die vermutlich auf systematische Restabweichungen der Registrierungen oder die Einbeziehung der Scans von benachbarten Gebäuden zurückzuführen sind. Weiterhin ist eine mit zunehmender Gebäudehöhe wachsende Diskrepanz deutlich erkennbar. Ihre Ursache liegt vermutlich in der ausschließlich horizontalen Verteilung der Zielmarken sowie ggf. einer mit zunehmendem Vertikalwinkel schlechteren Scengenauigkeit.

Abb. 5: Vergleich Faro-BLK: links Cloud-to-Cloud; rechts Cloud-to-Cloud nach ICP (in mm)

Abb. 5 rechts zeigt das Ergebnis nach einer zusätzlichen Anpassung der Scans über ICP. Die höhenabhängigen Systematiken werden dadurch weitgehend eliminiert, was erneut auf ein Datumproblem bei der Registrierung hindeutet. Das Histogramm der Abweichungen zeigt ein Maximum bei 4 mm, was eine gesamthafte systematische Verschiebung der Punktwolken zu einander indiziert.

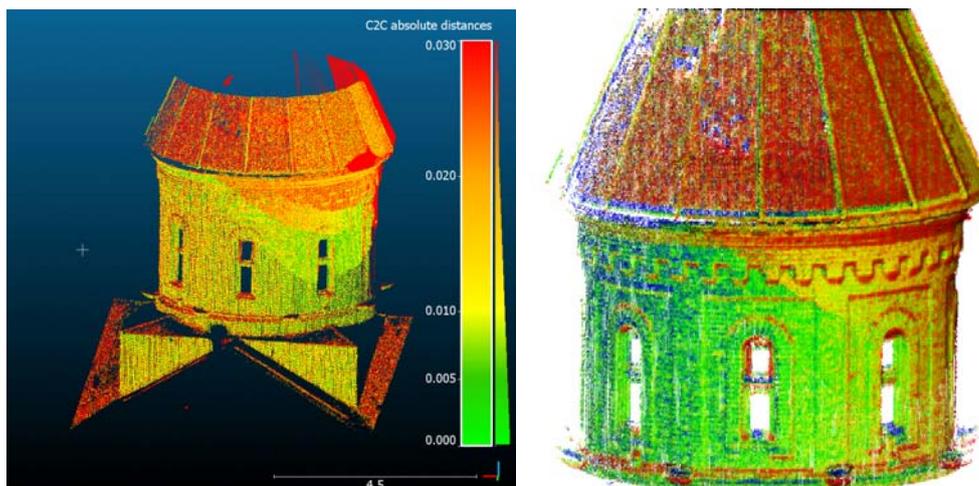
Abb. 6: Vergleich Faro-BLK: links Cloud-to-Cloud nach der Registrierung mit Register (in mm); rechts Cloud-to-Mesh für Registrierung mit Cyclone (max. 17 mm)

Abb. 6 zeigt die Restabweichungen am Kirchturm, die dort bis zu 30 mm für die Registrierungen aus Register 360 betragen. Bei einem Cloud-to-Mesh Vergleich mit der in Cyclone registrierten Punktwolke sinken dort die Abweichungen auf maximal 17 mm. Auch hier ist es offensichtlich, dass mit zunehmender Gebäudehöhe die Diskrepanz zwischen beiden Scans zunimmt.

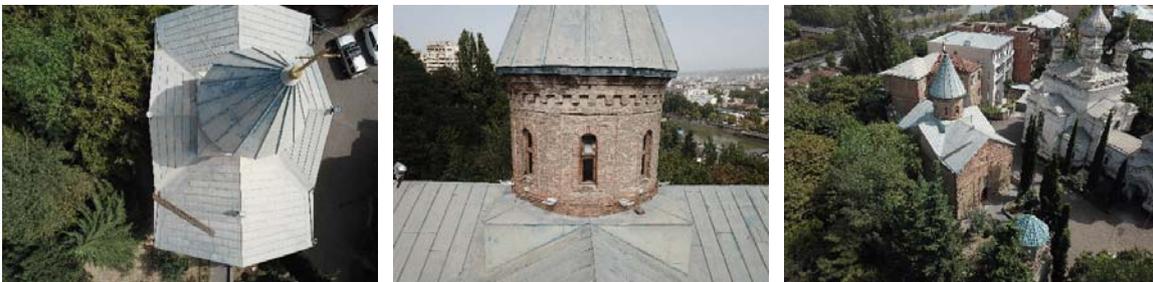
Abb. 7: Beispielbilder der UAV-Flüge

Durch die örtlichen Partner konnte eine Drohne vom Typ DJI Mavic Pro mit FC 220 Kamera (12 Mpixel) bereitgestellt werden (Brennweite $f=4.7$ mm, Bildformat 6.4 mm \times 4.8 mm, Pixelgröße 1.6 μ m). Die maximale Flugdauer beträgt ca. 22 Minuten. Die Drohne wurde von einem erfahrenen Operateur manuell gesteuert. Es wurden ein mäanderförmig geflogener Bildverband mit Senkrechtaufnahmen sowie zwei kreisförmig angelegte Bildverbände mit Schrägluftaufnahmen aus unterschiedlichen Entfernungen aufgenommen. Tab. 2 stellt die wichtigsten Flugdaten zusammen. Abb. 7 zeigt Beispielbilder der drei verschiedenen Flüge.

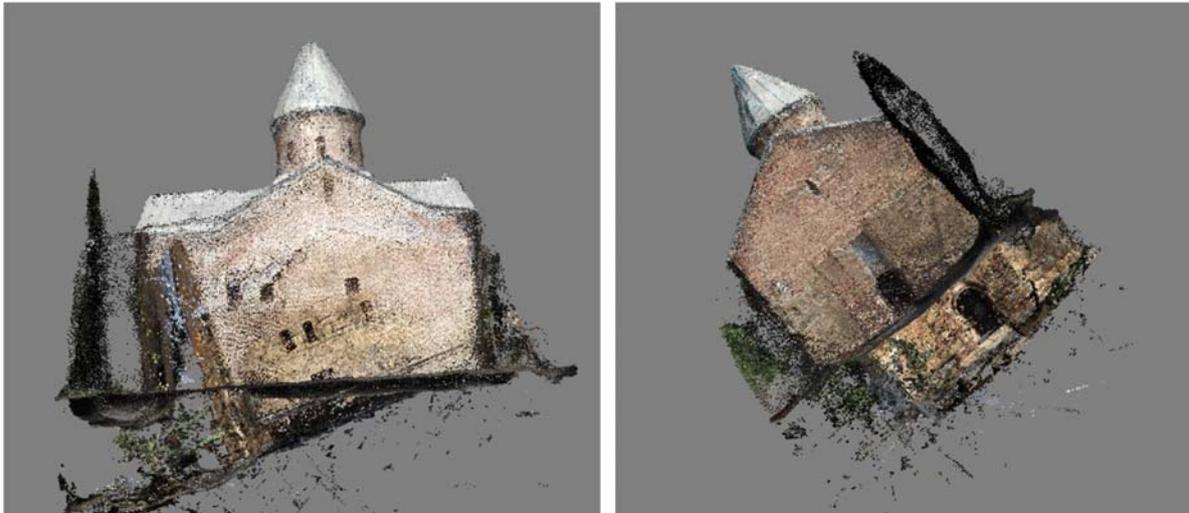
Abb. 8: Ansichten einer reduzierten dichten Punktwolke nach fehlerhafter automatischer Orientierung in PhotoScan 1.4.1; links: fehlerhafte Orientierung mit doppelter Rekonstruktion und Rotation; rechts: Frontansicht der Kirche mit doppelter Rekonstruktion des Eingangsportals

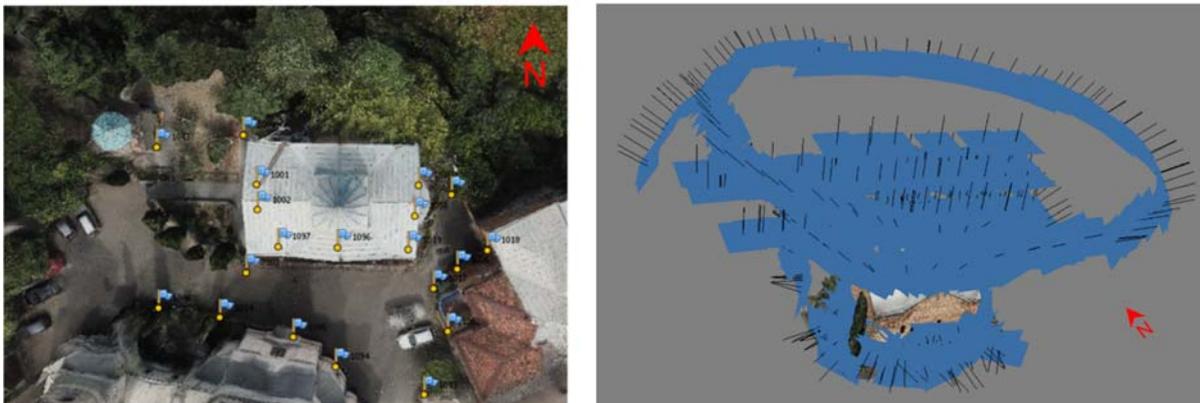
Abb. 9: links: Passpunktübersicht der Auswertung in PhotoScan; rechts: Übersicht der Bilddaten aus Bildflug und terrestrischen Bilder nach der Bildorientierung in PhotoScan

den lediglich 2 Bilder im automatischen Orientierungsprozess eliminiert. Abb. 9 rechts zeigt alle Bildpositionen nach der Zusammenführung der getrennten Blöcke. Die Messung der Passpunkte erfolgte vorab getrennt in den Blöcken. Insgesamt wurden in der Erstprozessierung 20 Passpunkte zur Georeferenzierung genutzt (vgl. Abb. 9 links). Aufgrund des Bewuchses um die Kirche wurden auf der nördlichen Seite der Kirche zunächst keine Passpunkte identifiziert, da sie lediglich im terrestrischen Bildmaterial abgebildet sind. Der Großteil der nördlichen Fassade unter dem Blattwerk des angrenzenden Bewuchses ist für Luftaufnahmen verdeckt.

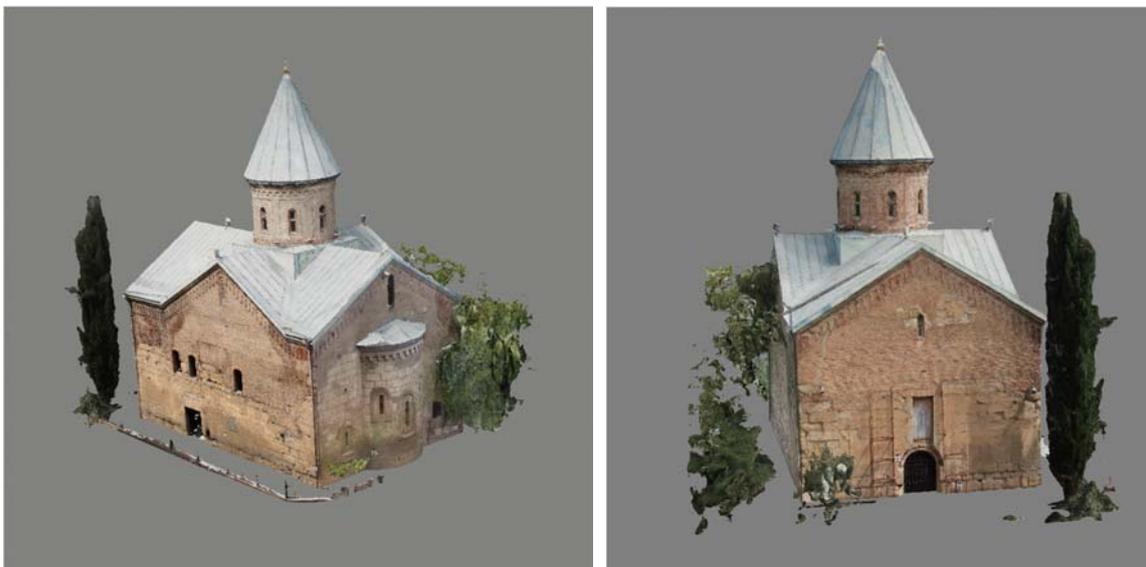
Das texturierte und vermaschte 3D-Modell aus Abb. 10 basiert auf der Generierung einer dichten Punktwolke in der Qualitätsstufe „high“ (reduziert um Faktor 2 zur Originalauflösung, 42 Mio. Punkte). Die anschließende 3D-Vermaschung erfolgte mit höchster Vermaschungsdichte (resultierend in etwa 8.4 Mio. Flächen). Zur Texturierung wurde die „adaptive orthophoto“ Methode gewählt, die eine Bildauswahl auf Grundlage der Flächenausrichtung wählt und gleichzeitig eine Mosaikierung erlaubt.

Abb. 10: Texturiertes und vermaschtes 3D-Modell aus PhotoScan (Alignment „medium“, Dense cloud „high“, Mesh „arbitrary, high“, Texture „adaptive orthophoto, mosaic“)

Aufgrund der komplexen Bildanordnung und der Objektgeometrie entstehen hohe Rechenzeiten im Bereich von ca. 1 Stunde für das Alignment und ca. 5 Tagen für die Berechnung der dichten Punktwolke (Qualitätsstufe "high", Prozessor i7-4770 mit 3.4 GHz CPU, GeForce GTX 645, 16 MB RAM). Das 3D-Modell verweist außerdem auf Unsicherheiten in der Rekonstruktion der nördlichen Seite der Kirche (Verdeckungen durch Bewuchs, schwierige Bildverknüpfungen) sowie an der westlichen Seite (kurze Seite in Abb. 10 links). Das westliche Kirchenportal kann in der dichten Punktwolke noch mit ausreichender Qualität rekonstruiert werden, jedoch erfolgt zum einen durch die Vermaschung eine Fehlkonstruktion des halbrunden Ausbaus und zum anderen sind die Modelltexturen sehr verschwommen und blass. Diese Abweichungen sind näher

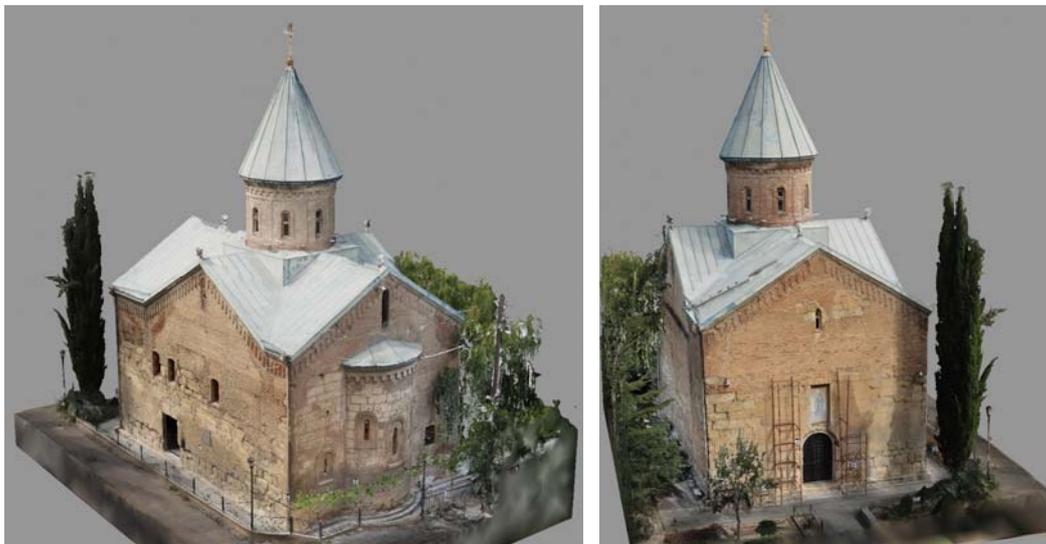
Abb. 11: Vermaschtes Gesamtmodell mit RealityCapture 1.0.3

Abb. 11 zeigt das berechnete 3D-Modell als Vermaschung (ca. 5 mm Punktabstand). Die hohe Qualität wird zum einen durch die Vollständigkeit des Gesamtmodells belegt, zum anderen zeigen aber auch Detailansichten, wie gut das Objekt rekonstruiert wurde, besonders auch an den schwer zugänglichen Seiten (Abb. 12). Feinste Details wie das Baugerüst am Eingang oder filigrane gusseiserne Zäune im rückwärtigen Bereich werden korrekt modelliert. Lediglich das Kreuz auf der Turmspitze zeigt noch "Schleier", die durch die o.g. Hintergrundproblematik sowie einige fehlende Bilder verursacht sein dürften.

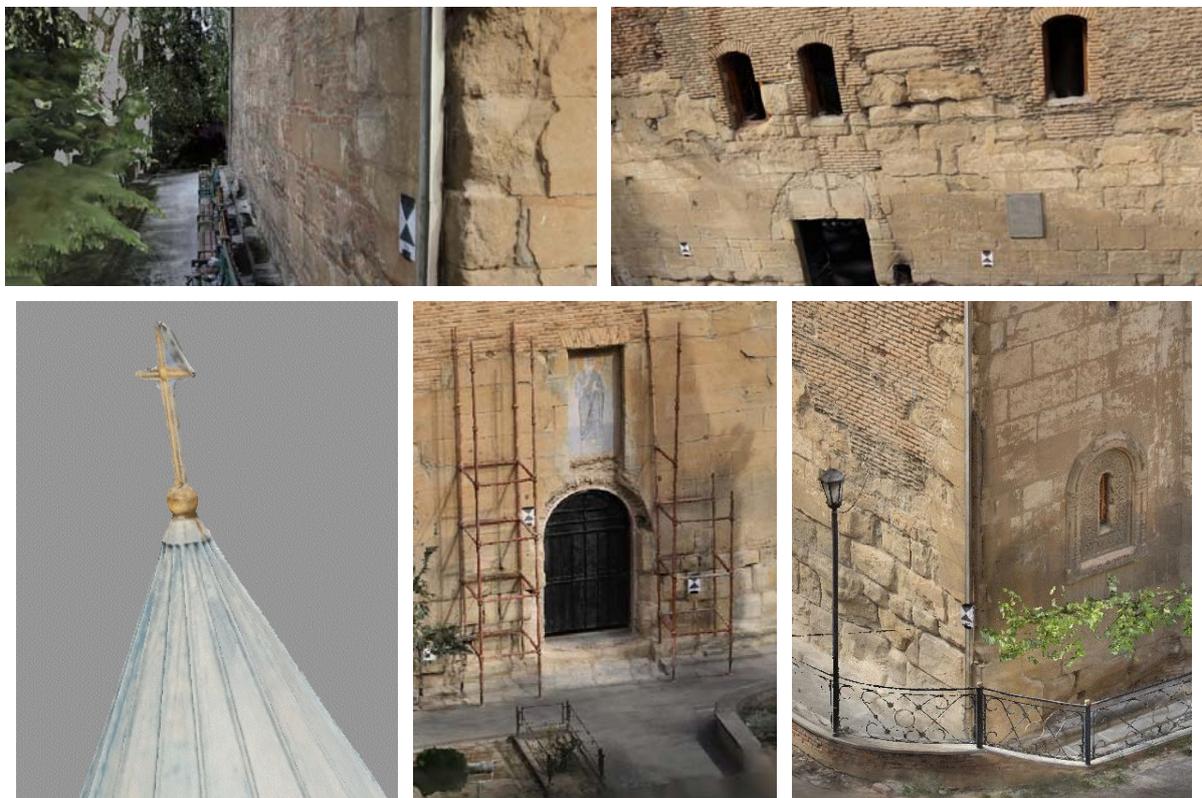
Abb. 12: Detailansichten aus der mit RealityCapture gerechneten Punktwolke

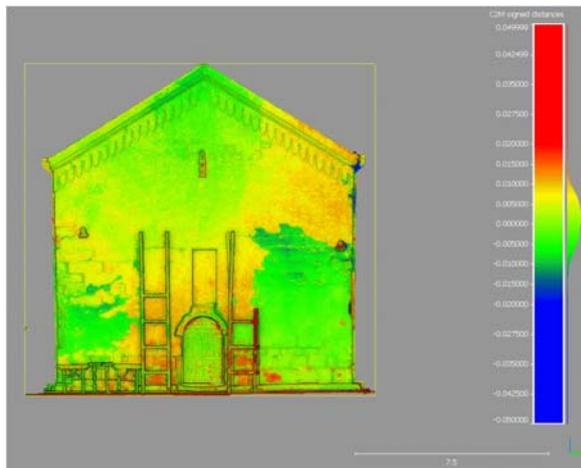
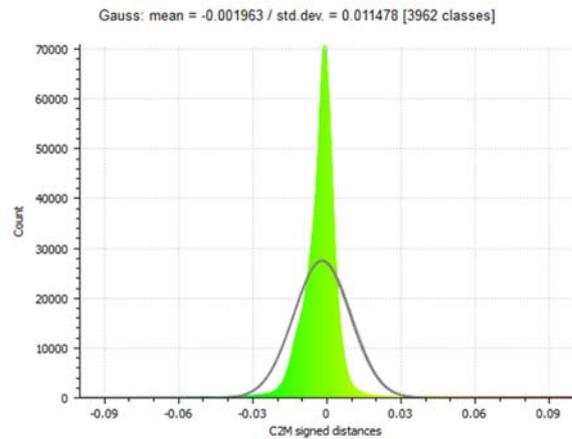
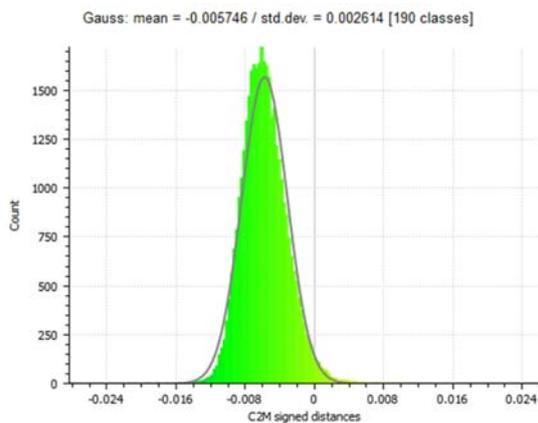
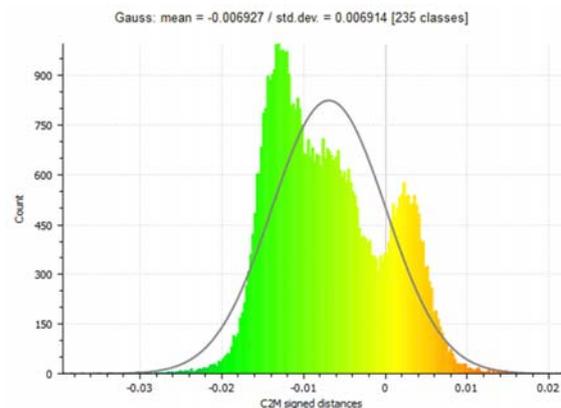
a) Abweichungen zum Referenzmodell

b) Histogramm über gesamte Außenwand

c) Histogramm über untere Wandhälfte

d) Histogramm über obere Wandhälfte

Abb. 13: Vergleich der mit RealityCapture gerechneten Punktwolke (BLK360 und Bilder) gegenüber Faro

Abb. 13 zeigt einen ersten Vergleich (Cloud-to-Mesh) der mit RealityCapture gerechneten Punktwolke mit allen Bilddaten und der Punktwolke des BLK360 gegenüber der Referenz aus dem Faro-Scan. Abb. 13a,b stellen die Abweichungen über die gesamte Objektfassade dar. Die mittlere Abweichung beträgt lediglich 2 mm, d.h. die gemeinsame Auswertung der TLS- und der Bilddaten führt zu einem hochwertigen 3D-Modell der Oberfläche. Zu sehen sind hier flächenhafte Bereiche ähnlicher Abweichungen, die zumindest zum Teil auch durch die sehr unterschiedliche Oberflächentextur des Mauerwerks erklärt werden können (vgl. Abb. 1). Abb. 13c und d zeigen die entsprechenden Histogramme der Abweichungen im unteren und im oberen Bereich der Fassade. Hier wird sichtbar, dass im oberen Bereich schlechtere Daten vorliegen, analog zum Ergebnis aus Abs. 2.4.2.
